## 1.駆動装置(ロアアームボルト)、2.電気装置(ハーネスサポート)に関するリコール情報

| リコール開始日 | 平成27年10月29日 | | | | |
|---|---|--|--|--|--|
| リコール届出番号 | 外-2206 | | | | |

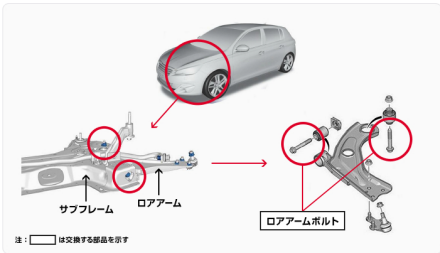
### 改善箇所説明図1

フロントサブフレームとロアアームを取り付けているボルトにおいて、ボルトの潤滑が不足しているため、当該ボルトが折損し、異音が発生するものがある。そのため、そのままでの状態で使用を続けると、ロアアームが外れ、かしこり操作ができなくなるおそれがある。

全車両、ボルトを良品に交換する。

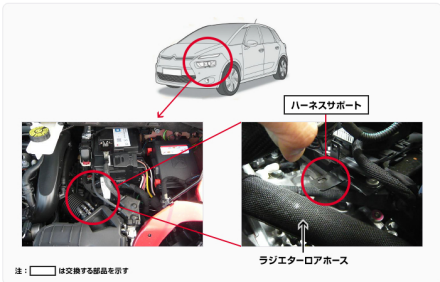
### 改善箇所説明図2

バッテリートレイに取り付けているエンジンハーネスを固定するためのハーネスサポートにおいて、製造時に誤った部品が取り付けられているものがあり、ラジエターホースと干渉するものがある。そのため、そのままでの状態で使用を続けると、ラジエターホースが損傷し、冷却水が漏れ、最悪の場合、エンジンがオーバーヒートするおそれがある。

全車両、ハーネスサポートの形状を確認し、部品が組み付けられているものはハーネスサポートを修正する。また、ラジエターホースに損傷があるものは、ラジエターホースを新品に交換する。
