## リコール届出一覧表

リコール届出日：平成 30 年 6 月 8 日

| リコール届出番号 | 外 - 2672 | | リコール開始日：平成 30 年 6 月 8 日 | |
| 不具合部位（部品名） | ①電気装置（電源供給配線）、②燃料装置（燃料パイプ） | | | |

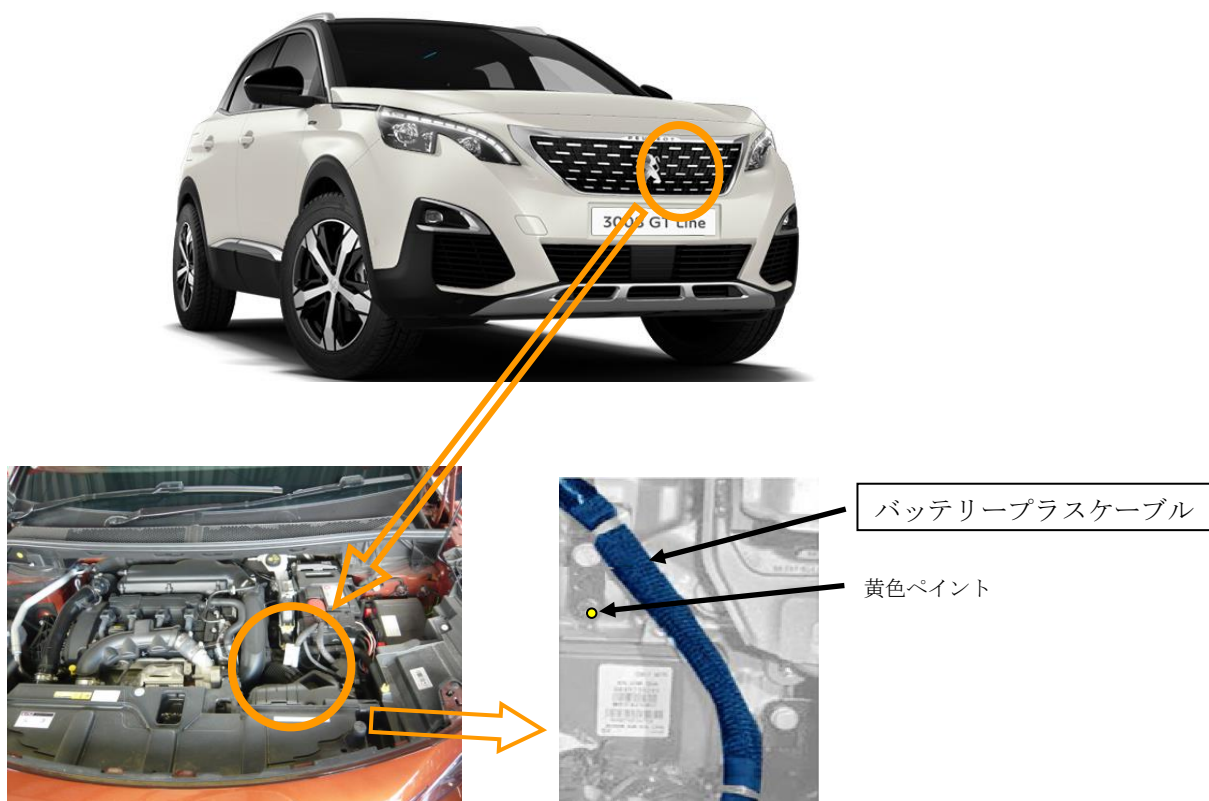
## 改善箇所説明図 ①

バッテリープラスケーブルの取り回しが不適切なため、当該ケーブルがエンジンサポートと接触するものがある。そのため、エンジンの振動により当該ケーブルの被覆が損傷し、最悪の場合、短絡して火災に至るおそれがある。

全車両、バッテリープラスケーブルを正しい位置に変更し、保護カバーを取り付ける。また、バッテリープラスケーブルが損傷していた場合は、当該ケーブルを良品に交換する。

バッテリープラスケーブルをトランスミッション上部に固定しているステーに黄色のペイントでマーキングします。
