リコール届出一覧表

リコール届出日:令和04年07月08日

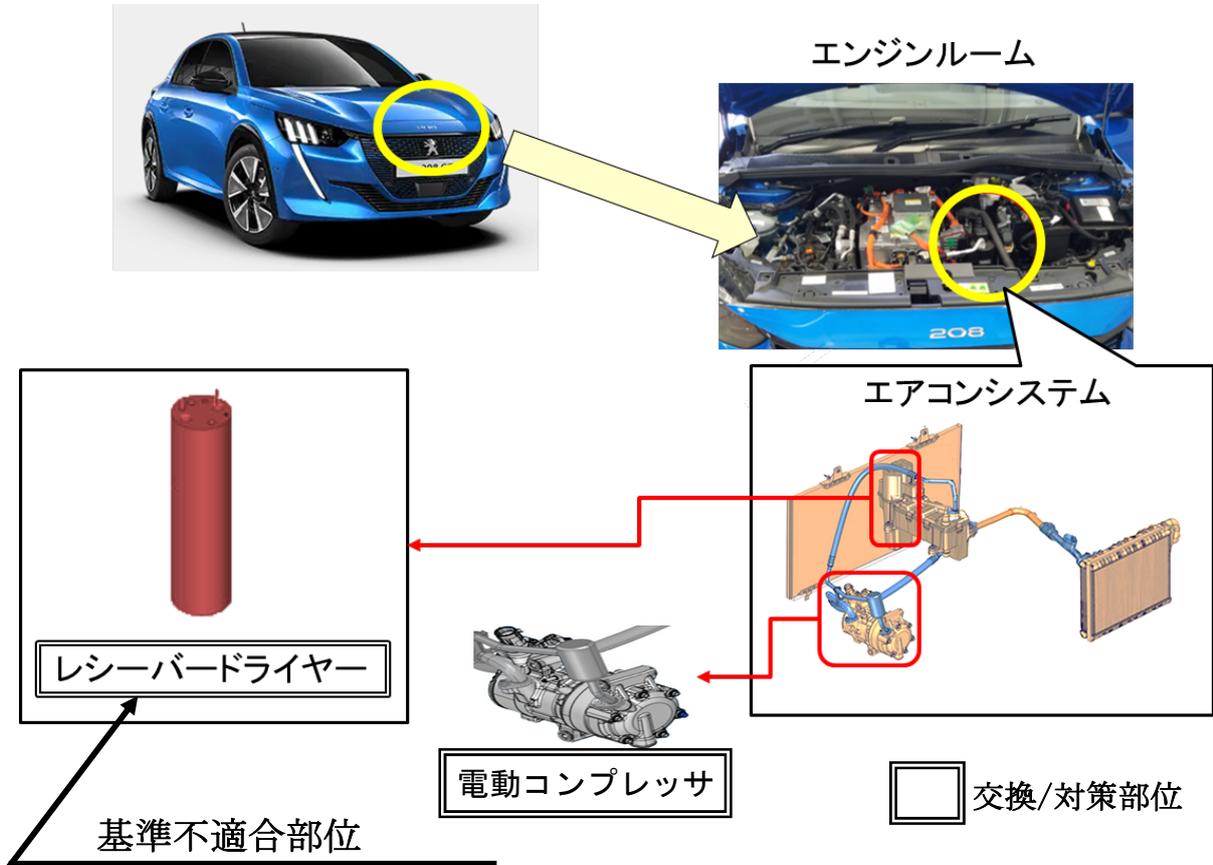
改善箇所説明図

エアコンのレシーバードライヤーにおいて、設計評価が不十分なため、吸水容量が不足しているものがある。そのため、使用過程において、電動コンプレッサのモーターコイルに腐食が発生することにより、絶縁抵抗が低下し、最悪の場合、セーフモードにより警告メッセージが表示されると共に駆動電源が遮断され、走行不能となるおそれがある。

全車両、レシーバードライヤーを対策品に交換すると共に、電動コンプレッサを新品に交換する。

識別：車台番号打刻の上段右側に青色のペイントを塗る。
