## リコール届出一覧表

リコール届出日:令和 04 年 10 月 20 日

| リコール届出番号 | 外-3492 | リコール開始日 | 令和 04 年 10 月 20 日 |
| 不具合の部位（部品名） | 緩衝装置(サスペンションボルト)等の各種ボルト/ナット | | |

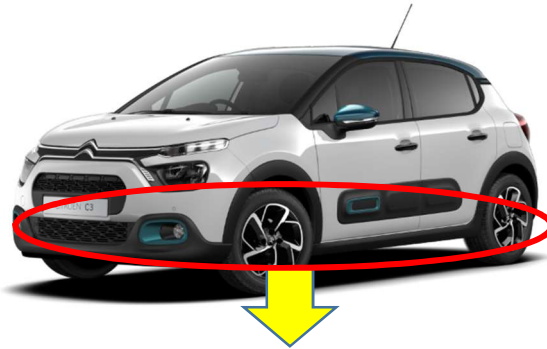
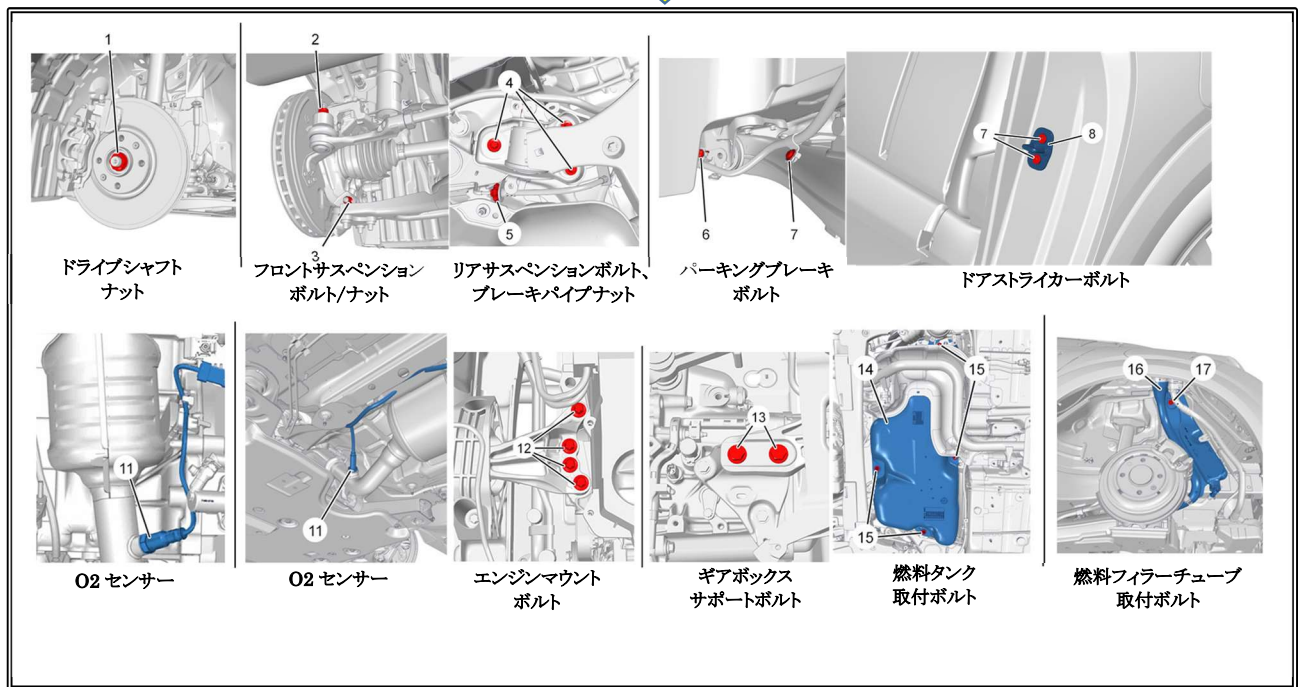
### 基準不適合部位

車体において、製造工場での各種ボルト/ナットの締付確認が不十分であったため、使用過程で各種ボルト/ナットが緩む又は外れるものがある。そのため、各種部品が外れる等により車両の走行安定性が損なわれるおそれがある。

全車両、各種ボルト/ナットを規定トルクで締め付ける。

識別 : 運転席側ドアロックストライカー上部固定ボルトの頭部に黄色ペイントを塗布する。
