## リコール届出一覧表

リコール届出日:令和 05 年 06 月 15 日

リコール届出番号	外-3619	リコール開始日	令和 05 年 06 月 15 日			
	/F 3019		, , , , , , , , , , , , , , , , , , , ,			
		製作者名 : 問、合わせ先 : :	フランス共和国 Automobiles PEUGEOT 専用フリーダイヤル TEL:0120-840-240			
届出者の氏名又は名称	Stellantis ジャン株式会社 代表取締役社長 打越 晋	製作者名: 問い合わせ先:	Automobiles CITROEN 専用フリーダイヤル TEL:0120-55-4106			
		製 作 者 名 : 問い合わせ先 :	DS Automobiles 専用フリーダイヤル			
		: ホームページ :	TEL:0120-92-6813 https://www.stellantis.jp			
不具合の部位(部品名)	動力伝達装置(電動パワートレイン ECU)					
基準不適合状態にあると 認める構造、装置又は性 能の状況及びその原因 電動パワートレインECUにおいて、電源制御プログラムが不適切なため、電動コンプレッサーの絶縁不良が発生した場合、セーフモードにより走行停止する。						
改善措置の内容	全車両、電動パワートレイン ECU の電源制御プログラムを修正プログラムに更新し、 セーフモードにおいても走行可能な状態を維持する。					
不 具 合 件 数	17件	事 故 の 有 無	なし			
発見の動機	本国からの情報による。					
自動車使用者及び自動車   ・使用者:ダイレクトメール等で通知する。   ・自動車特定整備事業者:日整連発行の機関誌に掲載する。   ・弊社ホームページに掲載する。   ・弊社ホームページに掲載する。

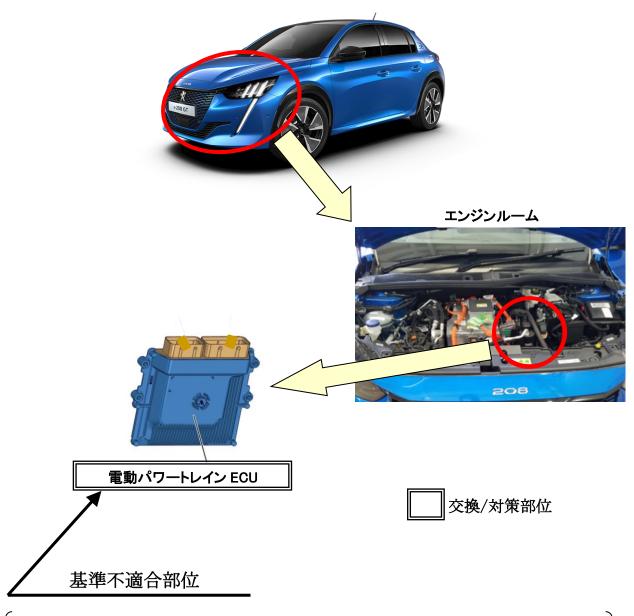
## 改善箇所説明図

電動パワートレインECUにおいて、電源制御プログラムが不適切なため、電動コンプレッサーの絶縁不良が発生した場合、セーフモードにより走行停止する。

全車両、電動パワートレイン ECU の電源制御プログラムを修正プログラムに更新し、セーフモードにおいても走行可能な状態を維持する。

識別: 車台番号打刻の車台番号の最左から2桁目の上部に黄色のペイントを塗る。
