エアバッグ装置（インフレーター）に関するリコール情報

リコール届出一覧表

| リコール届出番号 | 外 - 2511 |
| 不具合部位(部品名) | エアバッグ装置（インフレーター） |

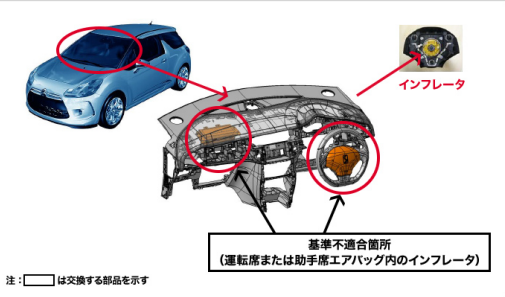
改善箇所説明図

運転席または助手席用のエアバッグのインフレーター（膨張装置）において、ガス発生剤の取違防止が不適切であった場合、高い温度の環境下で温度変化を繰り返すと、ガス発生剤が劣化することがある。そのため、エアバッグ展開時にインフレーター筒体が破壊するおそれがある。

車両により搭載しているエアバッグのインフレータの種類が異なるため、仕様に応じて以下の改善措置を行う。  
1. 運転席用エアバッグユニットを対象品と交換する。  
2. 運転席用と助手席用のエアバッグユニットを対象品と交換する。

運転席ドアストライカー取り付けボルトの1つに黒ペイントを塗る。
