## リコール届出一覧表

リコール届出番号	外 - 2680	リコール開始日：平成 30 年 7 月 3 日		
届出者の氏名又は名称	プジョー・シトロエン・ジャポン株式会社 代表取締役 クリストフ プレヴォ (製作国： フランス共和国) (製作者名： オートモビル・シトロエン) (問い合わせ先： 0120-55-4160 シトロエンコール)			
不具合部位 (部品名)	①車枠 (ボンネットストライカー)、②燃料装置 (燃料パイプ)			
基準不適合状態にあると認める構造、装置又は性能の状況及びその原因	①ボンネットストライカーサポートの形状が不適切なため、走行時の空気抵抗や車体振動により当該サポートに亀裂が入るものがある。そのため、そのまま使用を続けると当該サポートが破断し、ボンネットのロックができなくなり、最悪の場合、走行中にボンネットが開いてしまうおそれがある。 ②燃料パイプの配策時において、取付手順を誤ったため、燃料パイプが燃料リターンパイプのコネクターと接触するものがある。そのため、エンジンの振動により燃料パイプの被覆が損傷し、最悪の場合、燃料パイプに穴があき燃料が漏れるおそれがある。			
改善措置の内容	①全車両、ボンネットストライカーサポートを確認し、対象車両の場合は補強プレートを装着する。また、当該部位に損傷がある場合は、ボンネットを対策品と交換する。 ②全車両、燃料パイプの配策を点検し、正しく配策されていないものは修正する。また、燃料パイプが損傷していた場合は、燃料パイプを新品に交換する。			
不具合件数	0 件	事故の有無	0 件	
発見の動機	本国からの情報による。			
自動車使用者及び自動車分解整備事業者に周知させるための措置	<ul style="list-style-type: none"> <li>● 使用者 : 電話・ダイレクトメールにて通知する。</li> <li>● 自動車分解整備事業者 : 日整連発行の機関誌へ掲載する。</li> <li>● 対策実施済車両 : 対策済車両には、運転者席側ドア開口部のドアロックストライカー付近に外-2680のステッカーを貼付する。</li> </ul>

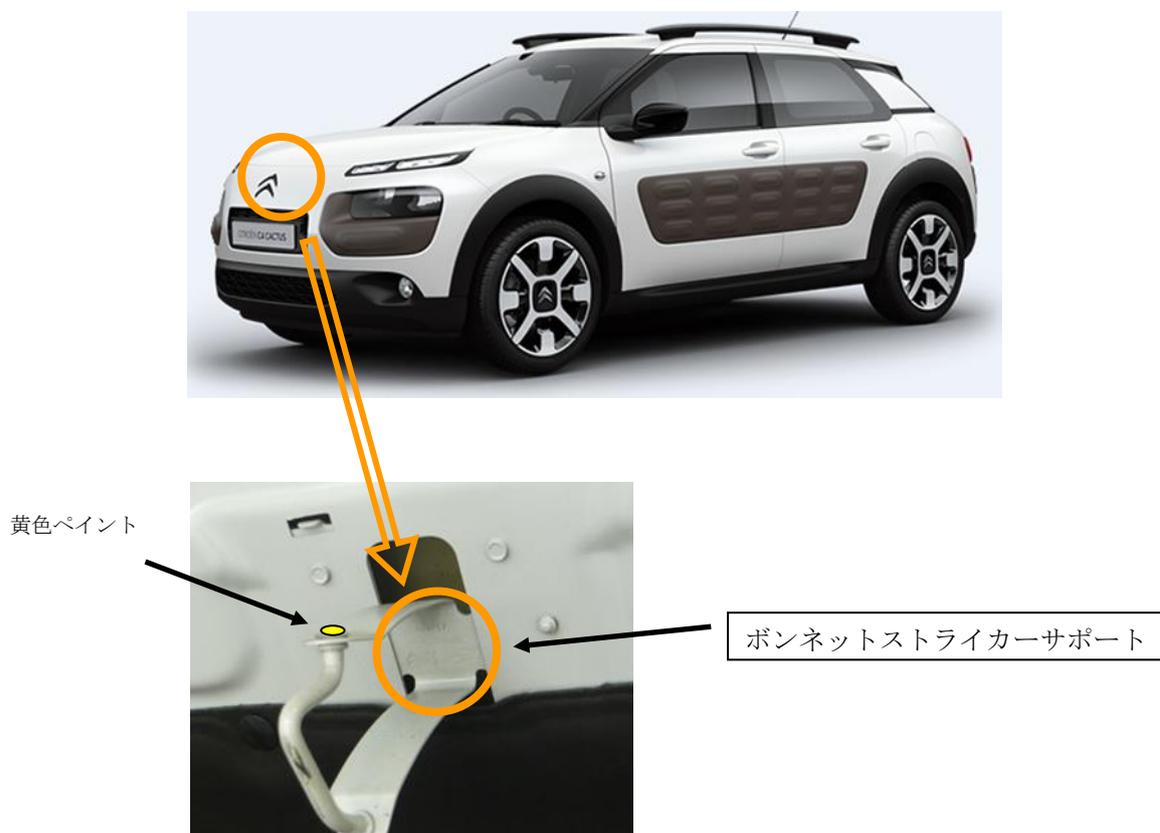
## 改善箇所説明図 ①

ボンネットストライカーサポートの形状が不適切なため、走行時の空気抵抗や車体振動により当該サポートに亀裂が入るものがある。そのため、そのまま使用を続けると当該サポートが破断し、ボンネットのロックができなくなり、最悪の場合、走行中にボンネットが開いてしまうおそれがある。

全車両、ボンネットストライカーサポートを確認し、対象車両の場合は補強プレートを装着する。また、当該部位に損傷がある場合は、ボンネットを対策品と交換する。

ボンネット裏側ボンネットストライカーのフロント側に黄色のペイントでマーキングします。

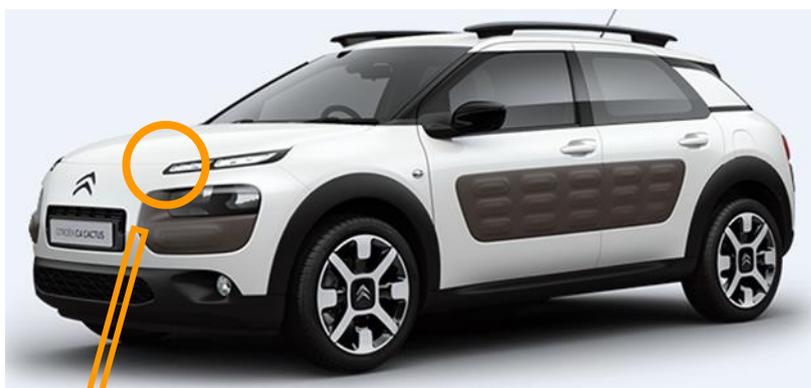
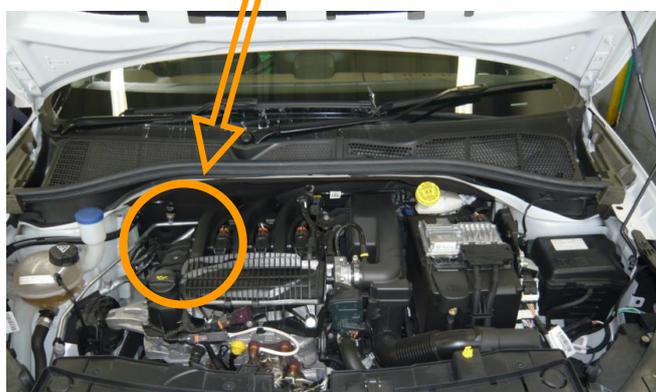
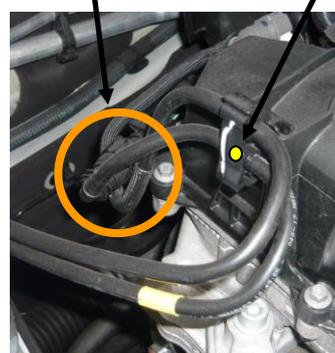
## 改善箇所説明図 ②

燃料パイプ

黄色ペイント

燃料パイプの配策時において、取付手順を誤ったため、燃料パイプが燃料リターンパイプのコネクターと接触するものがある。そのため、エンジンの振動により燃料パイプの被覆が損傷し、最悪の場合、燃料パイプに穴があき燃料が漏れるおそれがある。

全車両、燃料パイプの配策を点検し、正しく配策されていないものは修正する。また、燃料パイプが損傷していた場合は、燃料パイプを新品に交換する。

エンジンルーム内燃料ホースクランプに黄色のペイントでマーキングします。
